SERVICEINFO

ACHSSCHENKEL

AIC Artikelnr.: 57202 / OE Vergleichsnr.: 4001 462 75R

Ausbaufähig: Nicht jeder Achsschenkel bricht

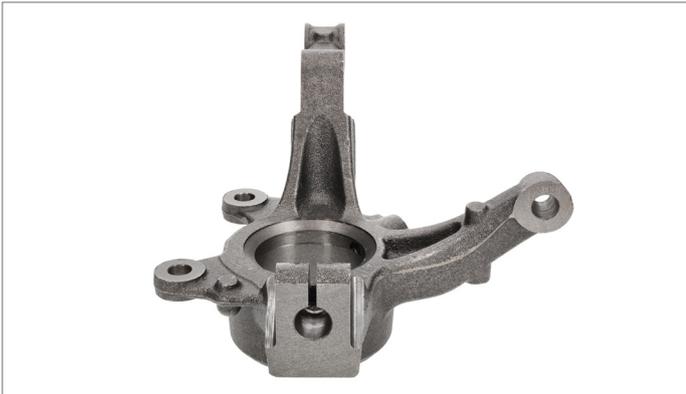
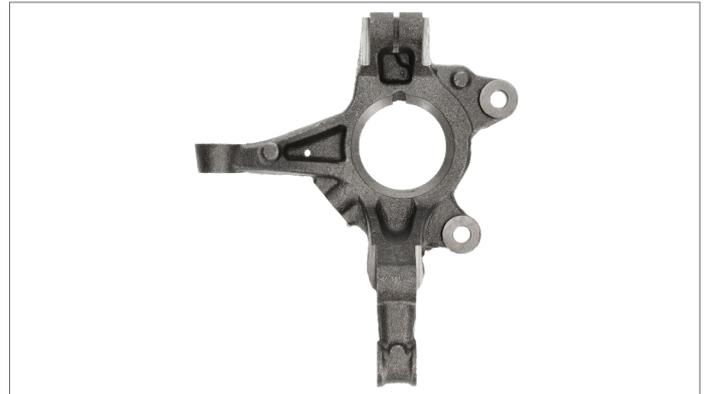
AIC Artikelnr.: 57202 | OE Vergleichsnr.: 4001 462 75R

Unfälle mit Auswirkungen auf die Achsgeometrie und somit eine eingeschränkte Lenkstabilität sowie veränderte Bodenhaftung der Reifen kann man mit bloßem Auge nicht erkennen.

Zu den Fahrzeugteilen, die hiervon besonders betroffen sind, zählen auch Achsschenkel, die sich verziehen können. Gerade bei Unfällen und durchaus auch schon mal bei unglücklichen Begegnungen des Fahrzeugs zum Beispiel

mit hohen Bordsteinen oder Schlaglöchern sind solche Schäden möglich. Als Konsequenz müssen die Achsgeometrie kontrolliert und ggf. Achsteile ersetzt werden.

- Eingeschränkte Lenkstabilität
- Veränderte Bodenhaftung der Reifen

- Zusammenstoß mit einem anderen Fahrzeug
- Fahren über Schlaglöcher
- Fahren gegen Bordsteinkanten

- Erwärmen Sie niemals die Achsschenkelteile, um festsitzende Schrauben zu lösen. Das Metallgefüge des Achsschenkels wird dadurch verändert!
- Kontrollieren Sie immer die Achsgeometrie beim Austausch eines Achsschenkels und korrigieren Sie diesen bei Bedarf.
- Prüfen Sie mit einer Probefahrt die korrekte Ausrichtung des Lenkrades, sowie das Lenkverhalten
