# SWAG 30 93 8548

Passend für: Porsche Cayenne (9PA)  
2002–2011 (92A) 2010–2018,  
Volkswagen Touareg (7L) 2002–2014.

## Kardanwellenmittellager

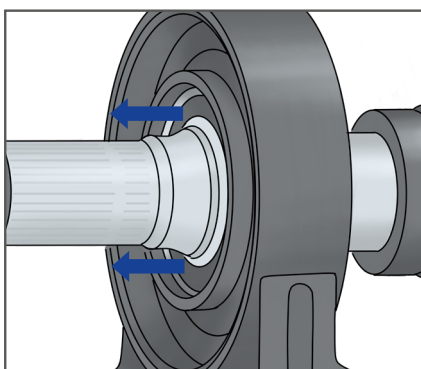
Abb. 5: Entfernen Sie das verschlissene Mittellager von der Welle
