## 1 Mögliche Ursachen für gebrochene Fahrwerksfedern

Fahrwerksfedern können durch Fehler beim Einbau, Verschleiß während des Betriebs oder Überlastung beschädigt werden.

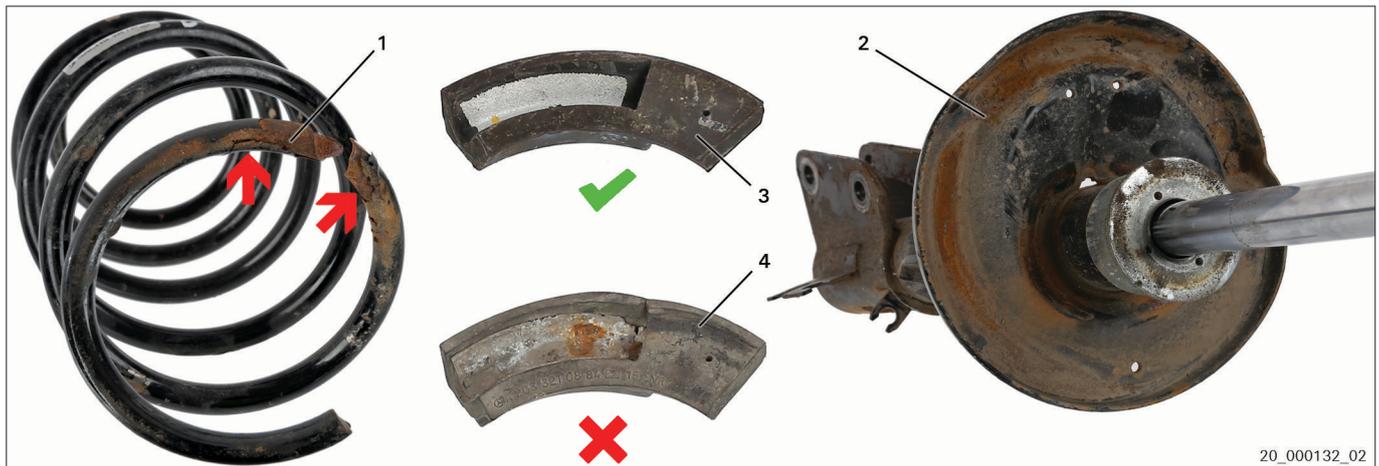
Abb. 1 Fahrwerksfeder, Federteller und Federauflage

- 1 Fahrwerksfeder (gebrochen)
- 3 Federauflage (neu)

- 2 Federteller mit Schmutz und Korrosion
- 4 Federauflage (verschlissen)

**i** Schmutz und Rostnarben im Federteller (2) wirken wie Schmirgelpapier. Die schützende Beschichtung der Fahrwerksfeder (1) verschleißt vorzeitig. Wasser und Schmutz können durch Risse eindringen und verursachen Korrosion an der Fahrwerksfeder (1).

Mögliche Ursache	Maßnahme
Korrosionsschutzbeschichtung der Fahrwerksfeder (1) beschädigt.	Fahrzeugeitige Kontaktpunkte der Fahrwerksfeder (1) reinigen, auf Zustand und Verschleiß prüfen. Beschädigte Teile ersetzen: Federteller (2) / Federauflage (3) / Opferanode / ...

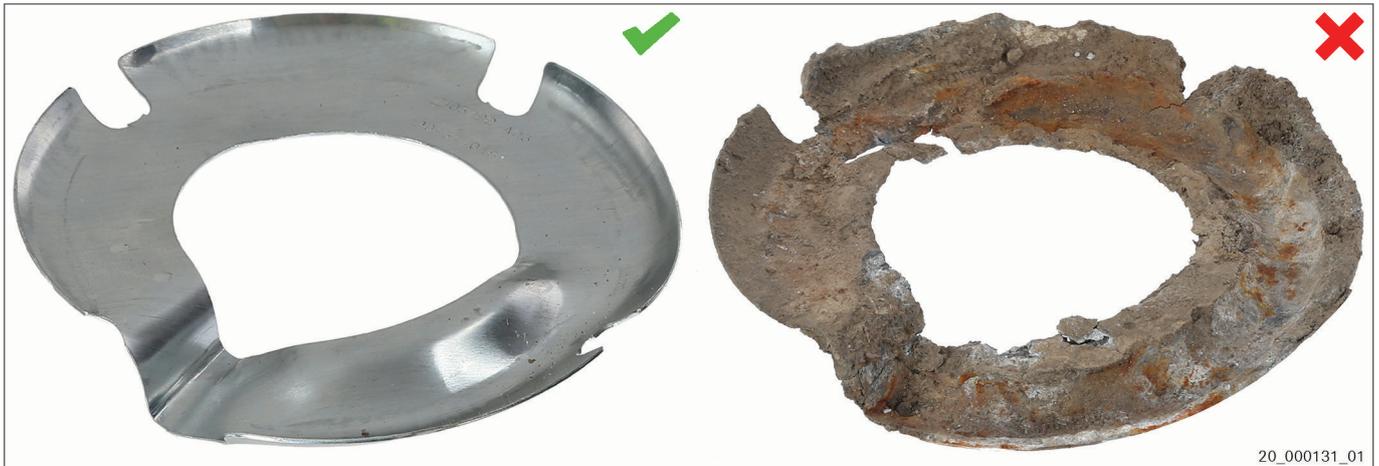
Abb. 3 Opferanode neu | Opferanode verbraucht

Die Opferanode ist eine Elektrode aus unedlem Metall (z.B. Aluminium). Sie schützt Bauteile aus edlerem Metall (z.B. Stahl) vor Kontaktkorrosion. Das unedlere Metall der Opferanode wird dabei zerstört. Dadurch wird die Funktion korrosionsanfälliger Metallteile gewährleistet und die Haltbarkeit der Teile verlängert.
